CONSEILS TECHNIQUES ET D'ENTRETIEN

# BAIGNOIRE EN RÉSINE MINÉRALE

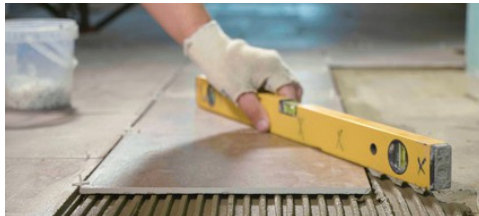
- Le **baignoire doit être posé de niveau** sur toute la longueur (vérifiez à l'aide d'un niveau ou grande règle) pour éviter toute contre pente et ainsi que de l'eau ne stagne sur le côté opposé à la bonde

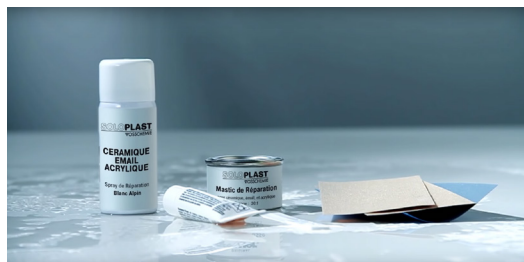
- Appliquez une noisette – ou plus, selon l'ampleur des dégâts – de mastic sur la zone à réparer Étalez-là ensuite à l'aide d'une spatule ou d'un couteau de peintre puis lissez de façon à homogénéiser la surface avec le reste de la baignoire.
- Laissez sécher le mastic pendant au moins 24 heures.

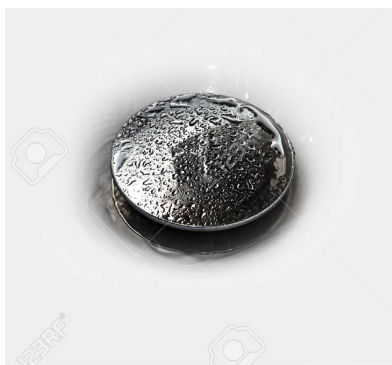
**La rouille peut apparaître sur les bondes ou la robinetterie**. Ces taches apparaissent généralement lorsque la bonde est traitée avec des produits nettoyants non adaptés, notamment contenant de l'eau de Javel, une substance non supportée par ce matériau. Pour s'en débarrasser, il faut d'abord utiliser un nettoyant (sans Javel bien évidemment), puis appliquer de la pierre d'argile blanche ou du vinaigre blanc à l'aide d'une éponge douce.

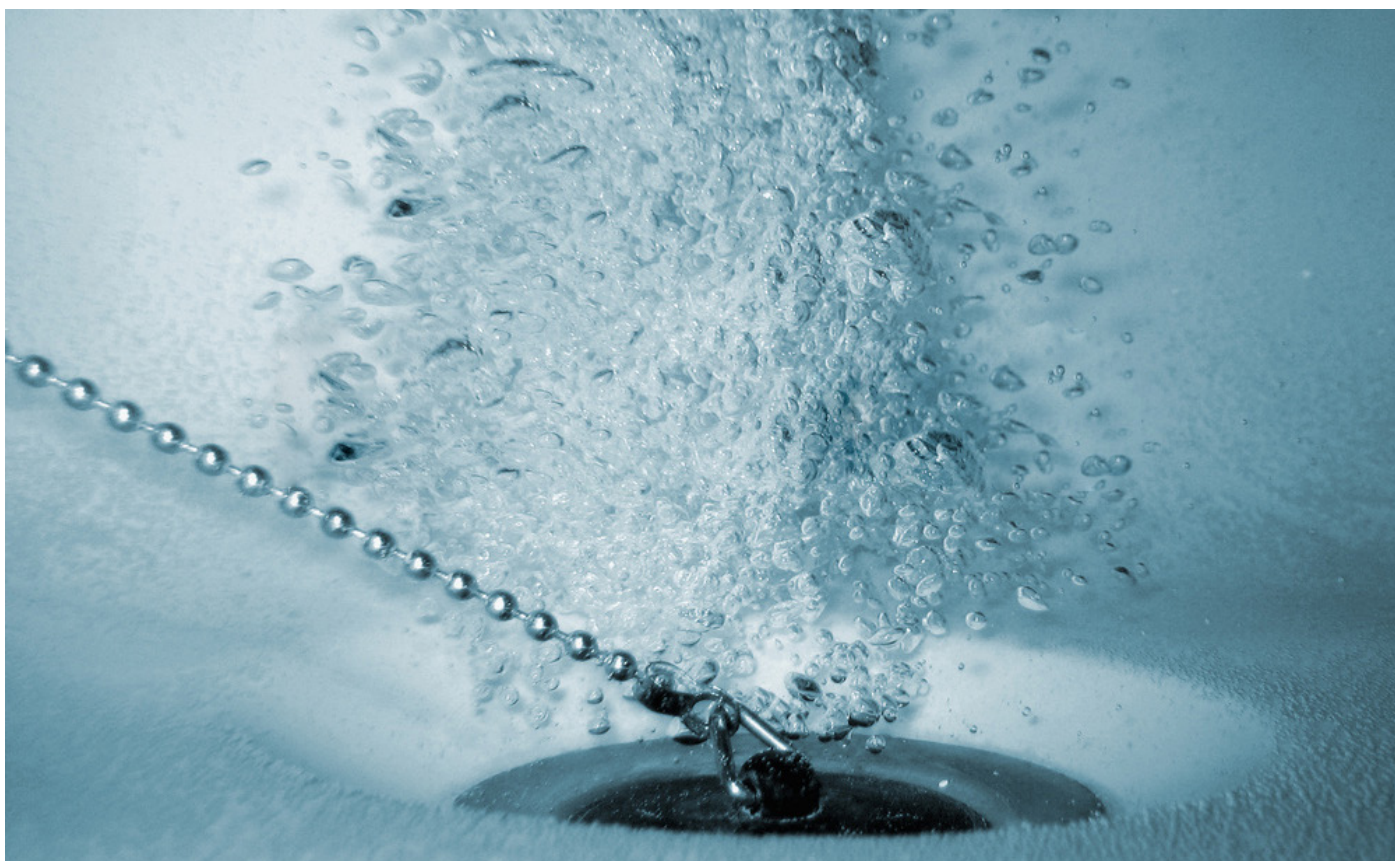
- Le joint de la bonde est endommagé, mal positionné : il doit être à plat afin de ne pas laisser passer l'eau
- Vous devez vérifier que la fermeture de la bonde n'est pas altérée par des impuretés, des résidus de fin de chantier
- Avez-vous bien réglé la longueur du clapet de la bonde ? En effet il est important que celui-ci soit correctement réglé et à la bonne hauteur afin de permettre une étanchéité parfaite
